Investigaciones realizadas en la Universidad de Aveiro sobre caracterización mecánica de las construcciones existentes en adobe en Portugal y propuestas de rehabilitación y refuerzo. Resultados alcanzados

Outputs from the research developed at the University of Aveiro regarding the mechanical characterization of existing adobe constructions in Portugal and proposals for rehabilitation and strengthening

H. Varum^(*), A. Figueiredo^(*), D. Silveira^(*), T. Martins^(*), A. Costa^(*)

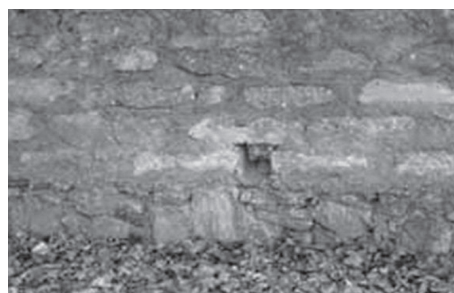
13. Muro sobre cimentación de piedra e pozo de bloques de adobe

Se observa igualmente que, en algunos edificios, debido a la fuerte afección del agua sobre las propiedades del adobe (proveniente fundamentalmente de la humedad capilar, de una impermeabilización inadecuada y de la falta de conservación), la mejor solución tradicionalmente empleada consistió en la disposición de una cimentación de piedra, tratando de este modo de impedir el contacto directo entre los muros de adobe y el suelo (Figura 13-a). No obstante, se encuentran innumerables casos de cimientos de las fábricas realizados con adobe. En el caso particular de los pozos de agua, donde el contacto entre el agua y el adobe es constante, la solución de mejora empleada se basaba en la estabilización de los bloques y de los morteros empleados con mayores cantidades de cal, tratando de asegurar de este modo un mejor comportamiento y mayor durabilidad de los pozos en servicio (Figura 13-b).

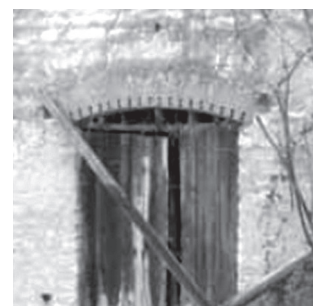
14-16. Ejemplos de soluciones constructivas para los dinteles en las aberturas

En las aberturas se observa igualmente el empleo de dinteles de madera así como de arcos de distintos materiales (piedra, ladrillo y adobe), como se ejemplifica en las Figuras 14 a 16.

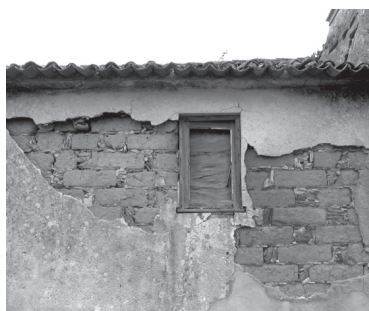
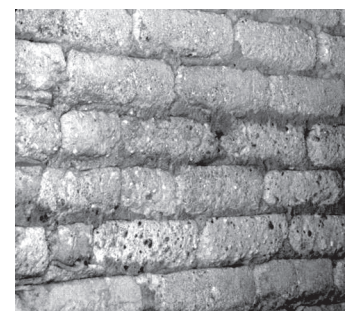
17-22. Diferentes tipos de adobe en la región de Aveiro

La gran diversidad tipológica de adobes existentes en la región, en términos de composición, dimensiones, color, producción, etc. (ver Figuras 17-22), observada en los trabajos de campo realizados, no permite una clasificación inequívoca del adobe tipo de Aveiro. No obstante, en general, éstos están formados por suelo fundamentalmente arenoso (tierra), al que se añadió, durante su producción, con objeto de mejorar su comportamiento en servicio, un porcentaje considerable de cal. En este sentido, cabe señalar que, en general, las tierras empleadas en los adobes de la región presentaban estructura particular de tipo gravilla, con escasos vínculos de arcilla entre áridos por lo que el porcentaje de limos y arcillas era muy reducido frente a la predominancia casi exclusiva de arenas.

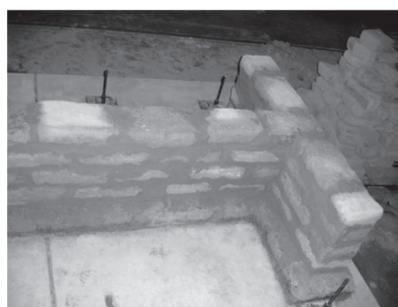
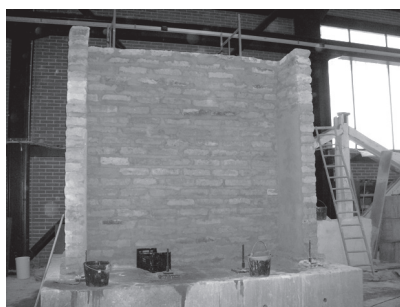
27-29. Construcción de la pared de adobe en el laboratorio

En el laboratorio se construyó un panel modelo de pared en adobe, a escala real, cuya geometría en planta presentaba forma doble-T. Los bloques utilizados en su construcción fueron recogidos de un edificio objeto de demolición. Éstos presentan, en general, unas dimensiones de $45 \times 29 \times 12$ cm y un peso volumétrico aparente de 16 kN/m^3 . El mortero utilizado en la construcción del panel de pared fue análogo al encontrado en el edificio demolido. La relación empleada fue de 1:1:2 (cal hidratada, tierra ligeramente arcillosa y arena). Como ya se ha indicado, el suelo empleado en la producción del mortero se recogió en el local referenciado por antiguos fabricantes de morteros y adobes siendo que, en su conjunto, el agregado tierra más arena, de acuerdo con el sistema unificado de clasificación de suelos, se corresponde con una arena.

La geometría en planta del panel de pared, doble T, permite simular la influencia de la conexión de una pared a dos paños ortogonales, representando una situación común en las construcciones. Las dimensiones de la pared principal son 3,07 m (altura), 3,50

m (largo) y 0,29 m (ancho). La primera hilada de bloques se conectó a la cimentación con un mortero de cemento con el objetivo de impedir la rotura por deslizamiento de la base durante el ensayo (Figuras 27-29). Teniendo en cuenta que la superficie de la base del laboratorio sobre la que apoyaba la primera hilada de bloques de adobe era lisa, a efectos de rozamiento, no representando, por ello, las condiciones naturales de conexión entre la cimentación y la fábrica de una construcción corriente, con objeto de reproducir las condiciones de cimentación reales, se ha empleado un mortero de base cementicia.

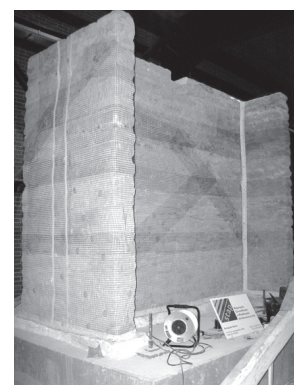
37. Solución de refuerzo adoptada

procedió, inicialmente, a la retirada del revoque primitivo de la pared para posterior aplicación de un nuevo revoque con la red sintética en su interior. Así, las principales tareas de la fase de refuerzo de la pared fueron (Figura 37):

- Aplicación de la red sintética envolviendo todo el panel de pared, debidamente estirada y anclada a la base;
- Fijación de la red con angulares de PVC a la base y a todos los vértices cóncavos de la pared. Los angulares de los vértices cóncavos se encontraban “cosidos” a un perfil de PVC laminado en el trasdós de la pared con un hilo de nylon;
- Clavado de la red a la pared con tacos/clavos de plástico (de 6,0 cm de diámetro de la cabeza y 0,7 cm del perno, que penetran en la pared unos 6,5 cm) distribuidos en una malla aproximadamente cuadrada, de 0,5 m de lado;
- Aplicación del nuevo revoque, con características idénticas al revoque original, envolviendo la red sintética.
